ESTUDO DA DURABILIDADE DO REVESTIMENTO DE PAREDES EXTERIORES

Dissertação submetida para satisfação parcial dos requisitos do grau de
MESTRE EM ENGENHARIA CIVIL — ESPECIALIZAÇÃO EM CONSTRUÇÕES

JUNHO DE 2013

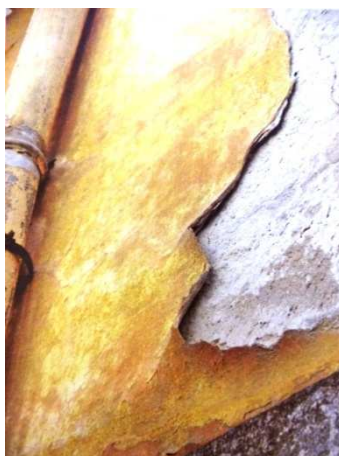
O empolamento e o destacamento do reboco, ou apenas do revestimento por pintura, ocorrem devido à formação de convexidades em grandes áreas do revestimento ou em áreas localizadas. Este tipo de anomalia é normalmente seguido por fendilhações e queda do próprio revestimento como é demonstrativo na figura seguinte.

Figura 5.3 – Empolamento e destacamento de camada de acabamento de reboco [41]

- Empolamento do reboco devido ao ataque da argamassa pelos sulfatos solúveis na água, em consequência da presença prolongada de água no suporte (figura 5.3);

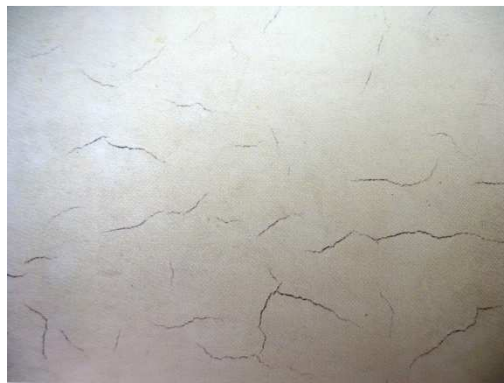
A fendilhação em revestimentos tradicionais de ligantes hidráulicos é normalmente originada por retrações exageradas nos próprios revestimentos devido à retração de secagem inicial da argamassa ou a posteriores alternâncias de humedecimento-secagem e caracteriza-se por um padrão de fendas sem orientação preferencial e de pequena largura presentes em praticamente toda a superfície da parede.

Figura 5.4 – Fendilhação de reboco devido a retração [41]

Como já foi referido no capítulo 4 respetivamente ao reboco, este tipo de fendilhação ocorre devido à utilização de argamassas demasiado ricas em cimento, ou com areias argilosas, ou ainda com a constituição inapropriada do revestimento com camadas de espessura exagerada ou não respeitando também os intervalos de tempo entre aplicações de diversas camadas.

- Retração de argamassas demasiado ricas ou com espessuras demasiado elevadas (figura 5.4);
- Não cumprimento dos tempos de secagem recomendados;

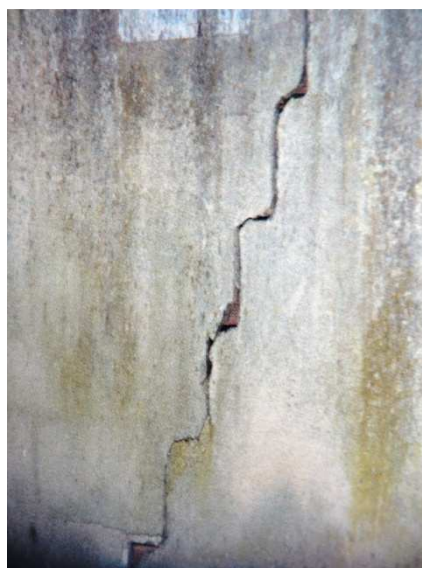
- Fendas inclinadas, em escada, de largura significativa, devido a assentamentos diferenciais das fundações, ou, em geral, devido a deformação dos elementos de apoio das paredes (vigas ou lajes) (Figura 5.5);
- Fendas ao longo da junção de materiais de suporte diferentes (Figura 5.6), devido a variações dimensionais diferenciais por alteração do teor de água ou da temperatura dos materiais de suporte diferentes, embora revestidos em continuidade;
- Fendas verticais ou inclinadas que se desenvolvem a partir dos ângulos dos vãos devido a concentrações de cargas nas paredes.

Figura 5.5 – Fendilhação em escada [41]

- Assentamento dos suportes das paredes ou assentamento diferenciado das fundações (figura 5.5);
- Concentração de cargas nos nêmbos das paredes conduzindo a fissuras verticais ou inclinadas a partir dos ângulos dos vãos;
- Fendas ao longo de materiais de suporte diferentes (figura 5.6).

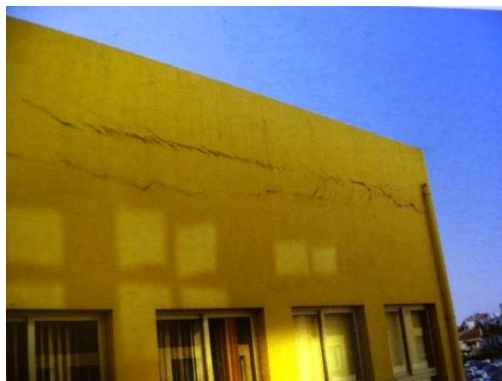
Figura 5.6 – Fendilhação devido a variações dimensionais de origem térmica [41]

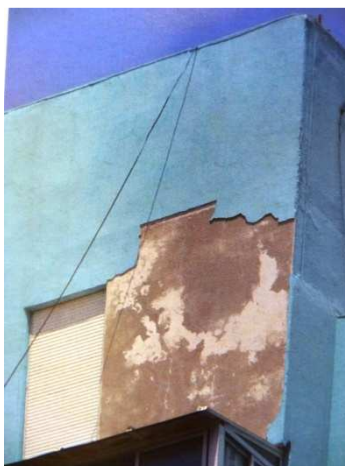
O destacamento de porções de reboco executado recentemente ocorre devido à falha de aderência inicial entre reboco e suporte por a retração do reboco ter provocado a rutura por corte do tosco da parede ou das camadas subjacentes de reboco antigo. Este fenómeno acontece devido ao reboco ser demasiado forte para o suporte e de não terem sido asseguradas melhores condições de ligação ao tosco da parede. [41]

Figura 5.7 – Destacamento de reboco por falta de aderência inicial [41]

- Queda de porções localizadas com zonas de paredes que permaneçam prolongadamente húmidas, na sequência do fenómeno do empolamento devido ao ataque da argamassa pelos sulfatos solúveis na água;
- Queda de porções ou da totalidade do reboco por falta de aderência ao suporte (figura 5.7).

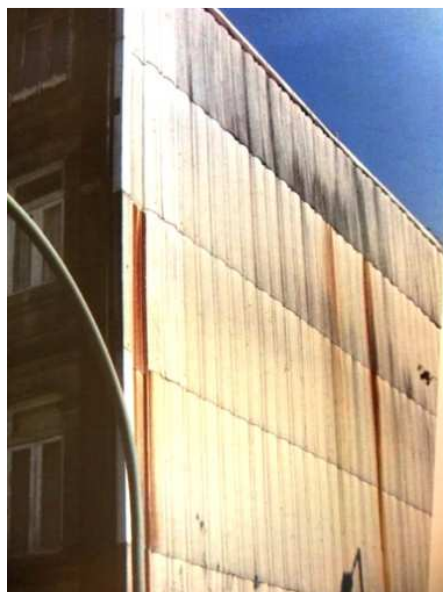
Nos revestimentos cerâmicos independentes as anomalias normalmente associadas são a quebra e eventual queda de ladrilhos ou também a deterioração da estrutura de suporte. Estas anomalias podem dever-se a causas fortuitas (por exemplo, ocorrência de um choque ou vandalismo) ou à escolha ou dimensionamento inadequados dos elementos de fixação. No primeiro caso, a anomalia afeta geralmente apenas uma área localizada do revestimento enquanto no segundo caso há uma grande probabilidade de a anomalia se propagar a uma área maior ou mesmo a todo o paramento revestido, no caso de não serem tomadas medidas para corrigir a anomalia. A deterioração da estrutura de suporte é originada pela entrada de água pelo tardo do revestimento, levando à corrosão dos elementos de fixação no caso de uma estrutura metálica, ou ao desenvolvimento de fungos da podridão no caso de estruturas de madeira não tratadas. [42]

Figura 5.8 – Exemplo de corrosão de elementos de fixação embora em outro tipo de revestimento [41]

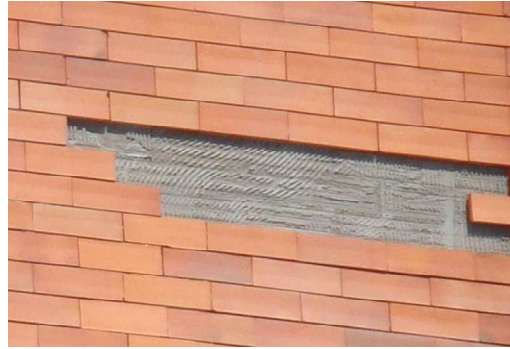
O descolamento representa grande parte das anomalias referentes aos revestimentos cerâmicos. Esta anomalia é a que coloca mais riscos em termos de segurança, pois ao ocorrer descolamento dos elementos cerâmicos, estes poderão desprender-se da parede e atingir os utentes dos espaços ou da via pública. Além da segurança, o descolamento também afeta o suporte, permitindo que a penetração da água no paramento fique facilitada. Uma vez que os revestimentos cerâmicos têm baixa permeabilidade ao vapor de água, a restituição ao exterior da água infiltrada é difícil, acabando por aumentar assim o tempo de humedecimento do suporte originando a sua rápida degradação. [41]

Figura 5.9 – Descolamento de ladrilhos [40]

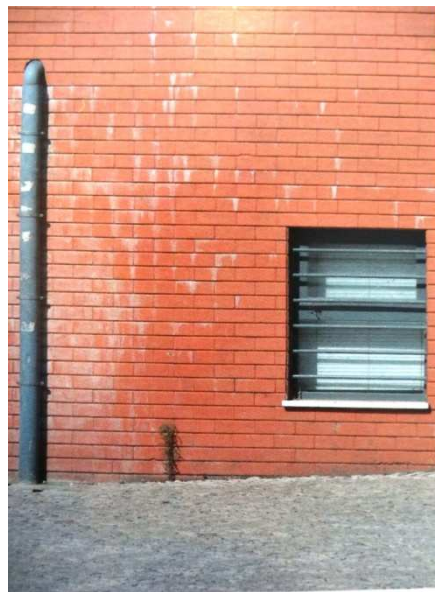
Figura 5.10 – Alteração de aspeto de ladrilhos devido a escorrimientos de material de preenchimento de juntas

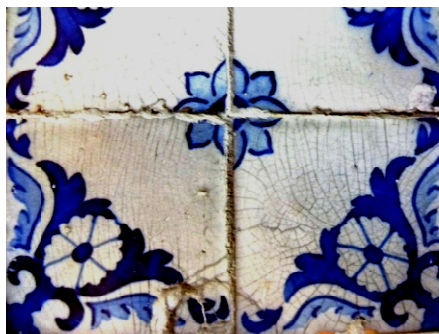
A fissuração pode ocorrer ao nível do vidro do ladrilho (figura 5.12), pode atravessar toda a espessura do ladrilho cerâmico ou pode ainda dar-se no seio do produto de preenchimento das juntas [42].

Figura 5.11 – Fissuração do vidrado de um ladrilho cerâmico

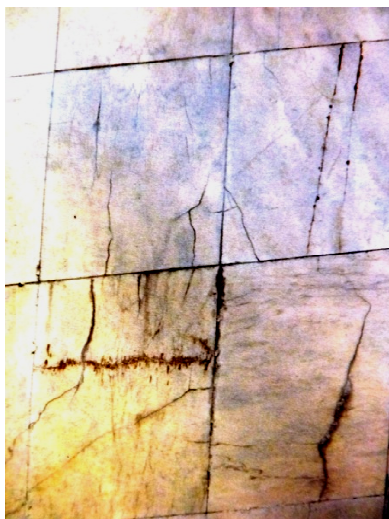
A fendilhação e a fracturação das placas de pedra natural podem ser causadas por diversas ações mecânicas:

- Cargas excessivas;
- Oxidação de chumbadouros de ferro;
- Temperaturas excessivas por ocasião de incêndios;
- Choques acidentais violentos;
- Vandalismo;
- Movimentos de natureza estrutural de paredes e fundações.

Consoante a intensidade e o período de duração das causas referidas, este tipo de anomalia (fendilhação e fracturação) poderão ser mais ou menos graves, sendo em último caso anomalias que podem originar situações de risco de estabilidade para a própria pedra e suporte.

Figura 5.13 – Fratura de placas de pedra natural [41]

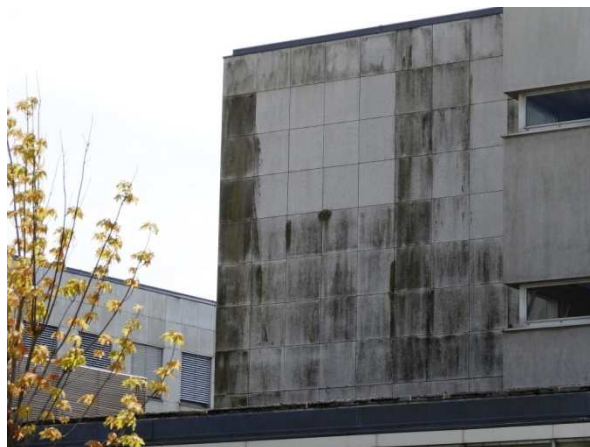
A colonização biológica ocorre na superfície da pedra ou sob essa superfície e nutre-se pelas vezes que os sais e as matérias orgânicas são extraídas do próprio material a que se fixa podendo originar ataques químicos e físicos à pedra, assim como diminuir a sua qualidade estética. Este tipo de colonização normalmente desenvolve-se através de fungos, algas, líquenes e musgos sob condições ideais de humidade e luz.

Figura 5.14 – Desenvolvimento de colonização biológica em placas de granito

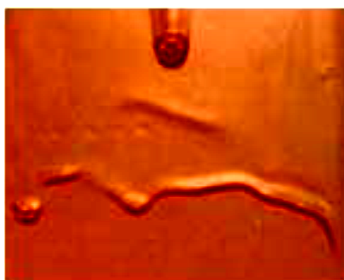
Figura 5.15 – Pintura escorrida [40]

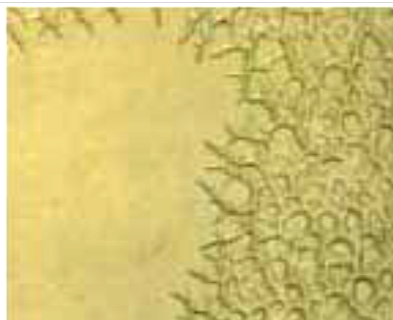
Figura 5.16 – Pintura Enrugada [40]

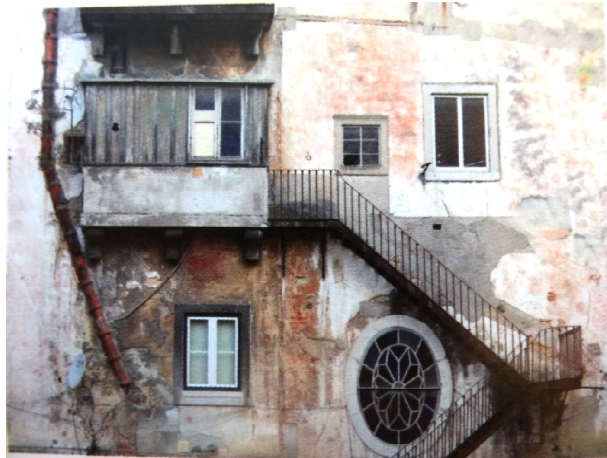
Figura 5.17 – Pintura degradada devido a envelhecimento natural [41]

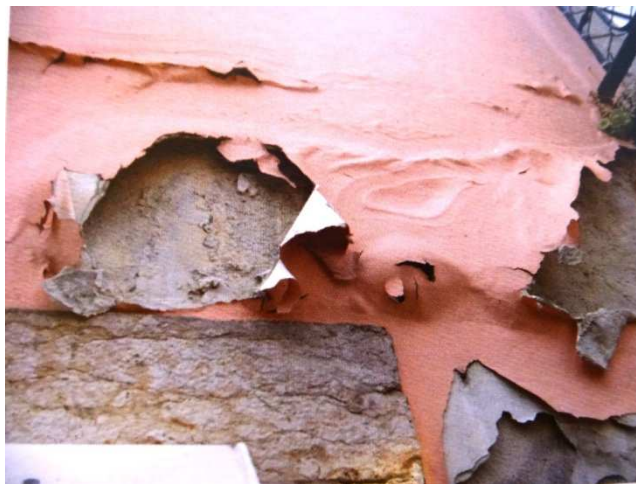
- Destacamento – perda de aderência do revestimento ou separação espontânea da película de pintura da sua base de aplicação por falta de aderência. Ocorre devido a excesso de humidade na base, presença de partículas não aderentes e sujidades, inadequada preparação da base, não aplicação de primário, incompatibilidade física, química e mecânica entre o produto de pintura e a base de aplicação ou condições de exposição severas;

Figura 5.18 – Destacamento de revestimento por pintura [41]

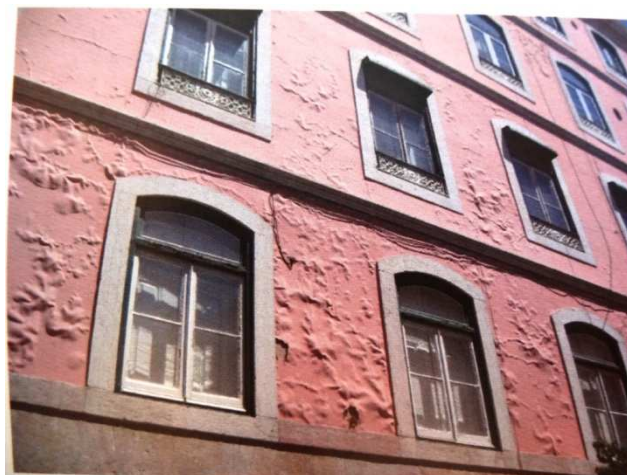
- Empolamentos – aparecimento de bolhas no revestimento de pintura devido à perda de aderência localizada. Esta anomalia é causada principalmente pela humidade na base devido a possíveis defeitos de construção ou pela aplicação com elevada humidade ou temperatura.

Figura 5.19 – Empolamento de revestimento por pintura [41]

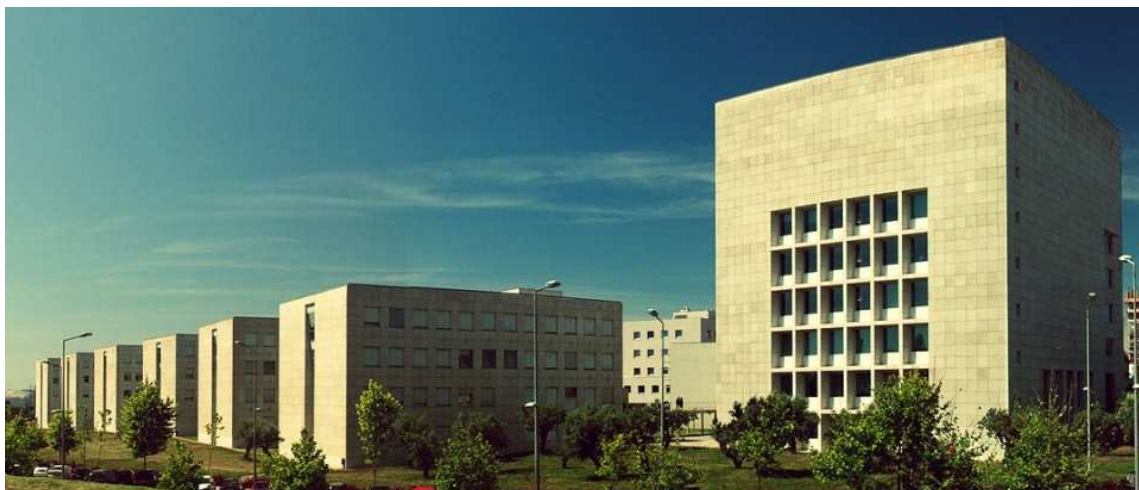
Figura 6.2 – FEUP, revestimento de pedra natural visível no edifício B e C

Logo após a inauguração desta instituição de ensino superior foram observadas criações biológicas (fungos) nos revestimentos de pedra natural orientados a norte. Desde cedo tentou-se extinguir esta anomalia mas sem eficácia. As placas pétreas de granito do auditório e do bloco A foram sujeitas a uma lavagem algum tempo após a sua aplicação, contudo, essa lavagem revelou não ter efeito uma vez que posteriormente voltaram a surgir fungos no granito. Já em 2003/2004 foi efetuada uma nova lavagem das placas pétreas o que, mais uma vez, se revelou não ser solução a médio/longo prazo. Desde então tem-se verificado que tem ocorrido um certo tipo de limpeza natural visto os fungos se terem alterado e passado da cor verde para uma cor cinzenta.

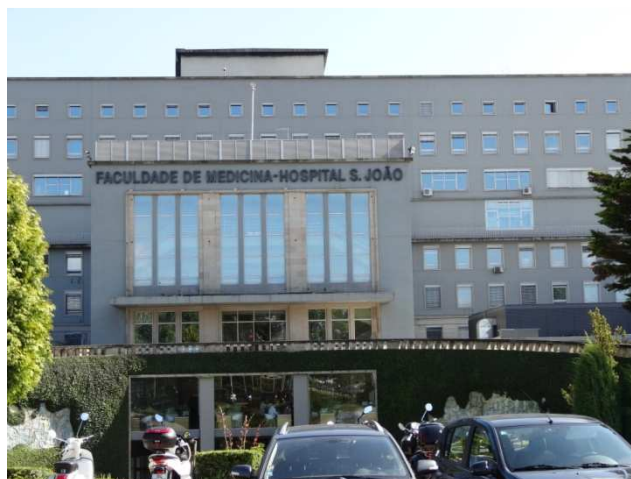
Figura 6.6 – Hospital S. João, reboco como principal revestimento

Na parte de trás do corpo principal do edifício ocorreu, no último ano, o aumento de dois setores na vertical, sendo o seu revestimento exterior semelhante ao anterior de forma a não criar discrepâncias visuais e arquitetónicas. Contudo, é bastante evidente essa discrepância entre as partes novas e antigas do edifício devido à deterioração destas últimas.

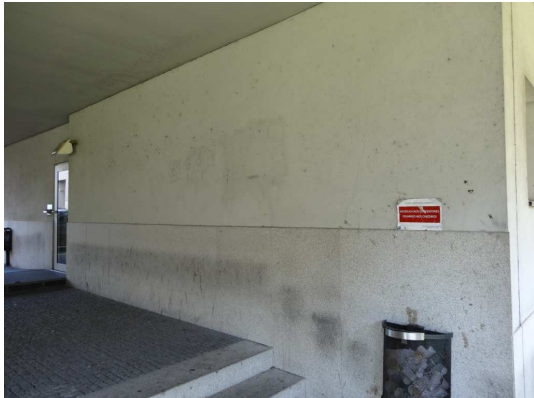
<p>Ficha Nº: 32</p> <p>Ref.ª: G</p>
	<p>Sujidade superficial</p> <p>Alteração do brilho e cor</p>	
Anomalia estética

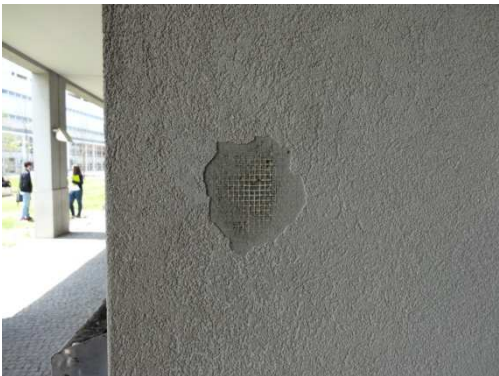
<p style="text-align: center;">Destacamento</p>	Ficha Nº: 33 Ref.ª: G

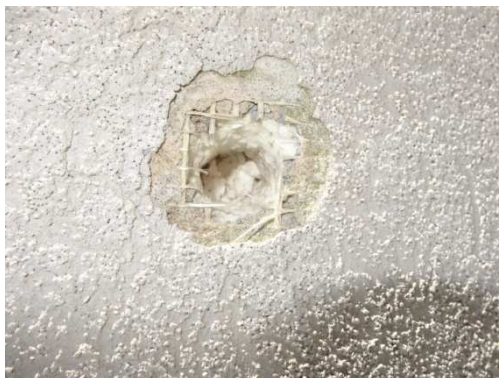
Ficha Nº: 54

Orifício no revestimento

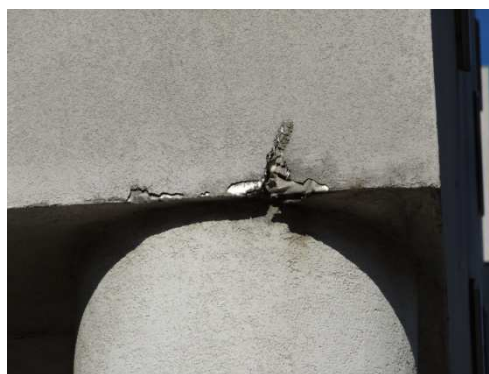
Ficha Nº: 35

Destacamento

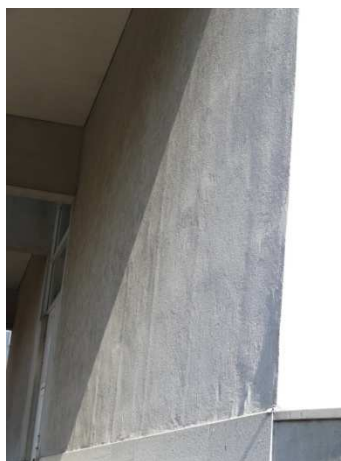
Ficha Nº: 44

Deficiência de planeza

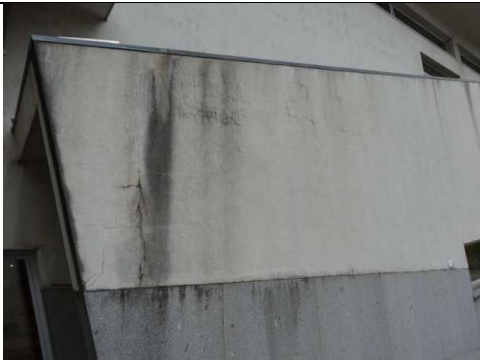
É importante salientar que na ficha de inspeção N.º:25 Ref.ª:B, majorou-se o coeficiente de deterioração para 0,51 visto o revestimento apresentar fendilhação agravada pela elevada espessura da mesma e pela presença de humidade na mesma área sendo necessária uma intervenção urgente para evitar as presentes/futuras anomalias.

Ficha N.º: 25 Ref.ª: B
	Fendilhação

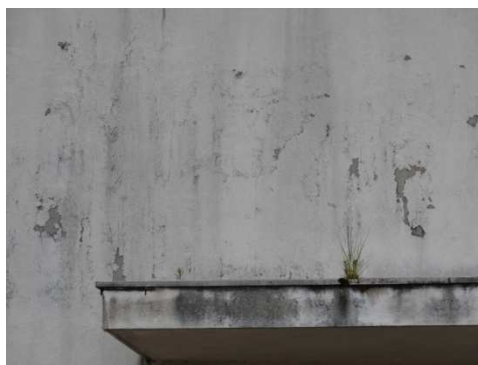
Ficha Nº: 19

Fendilhação e Destacamento

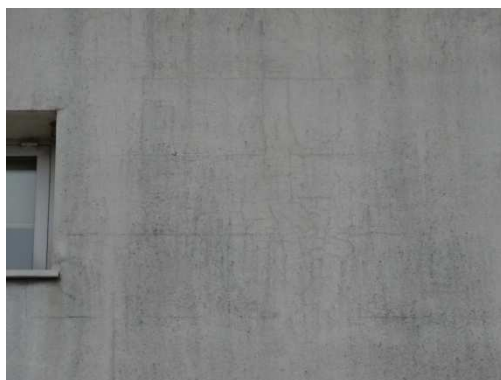
Ficha Nº: 10

Fendilhação Superficial

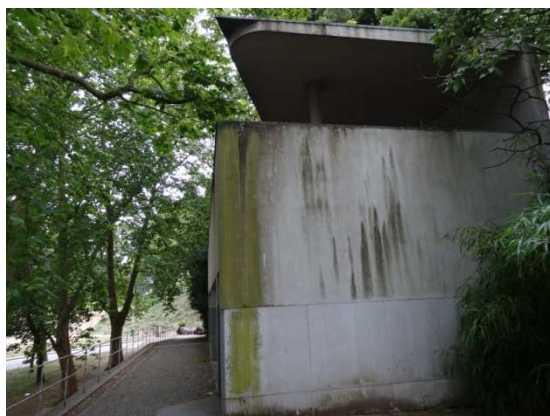
Ficha Nº: 28

Humidade e fungos

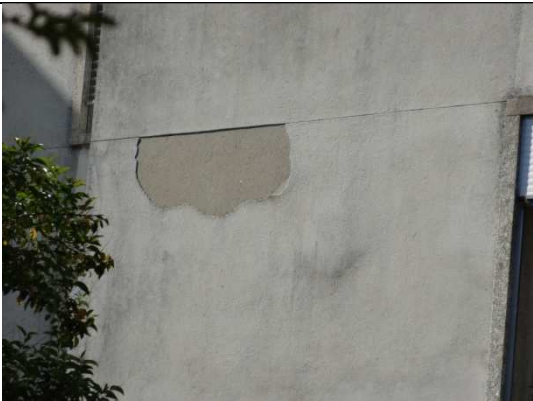
<p>Destacamento</p>	Ficha Nº: 11 Ref. ^a : CP
Anomalia funcional

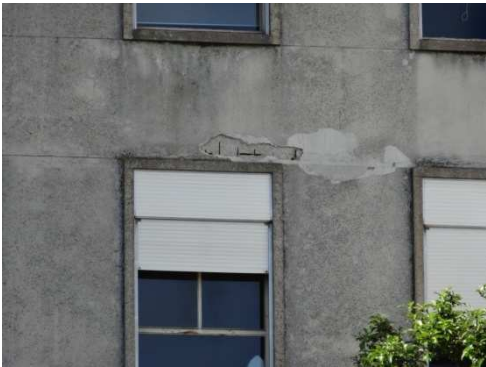
<p>Destacamento e exposição da armadura</p>	Ficha Nº: 9 Ref. ^a : CP
Anomalia funcional

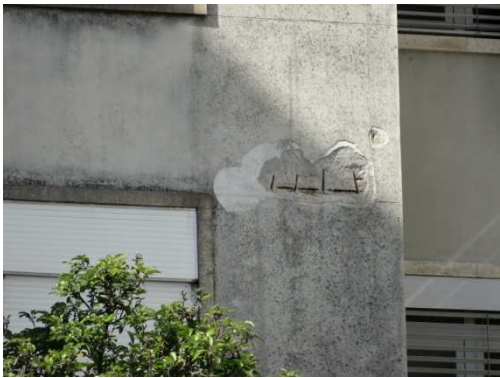
<p>Destacamento e exposição da armadura</p>	Ficha Nº: 9 Ref. ^a : CP

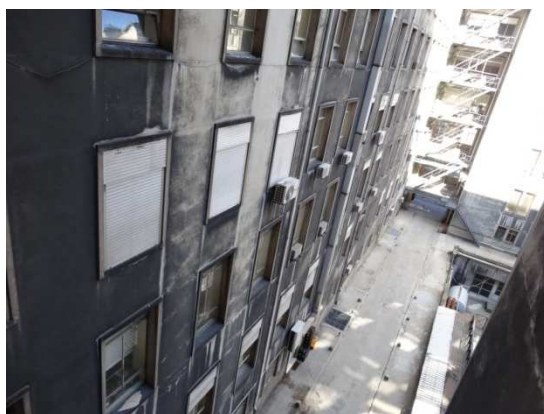
Ficha Nº: 2

Sujidade bastante acentuada

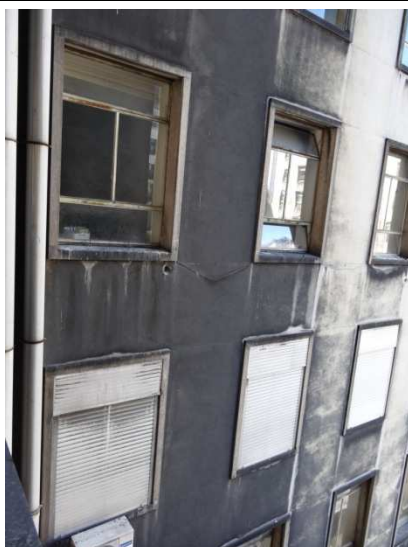
Ficha Nº: 2

Anomalia estética

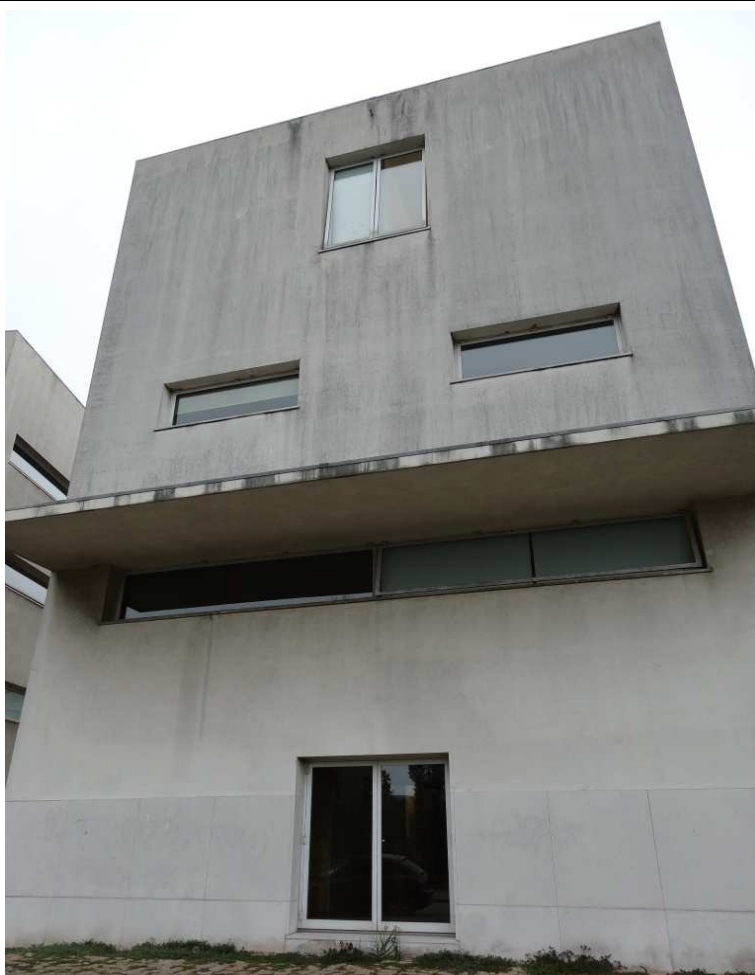
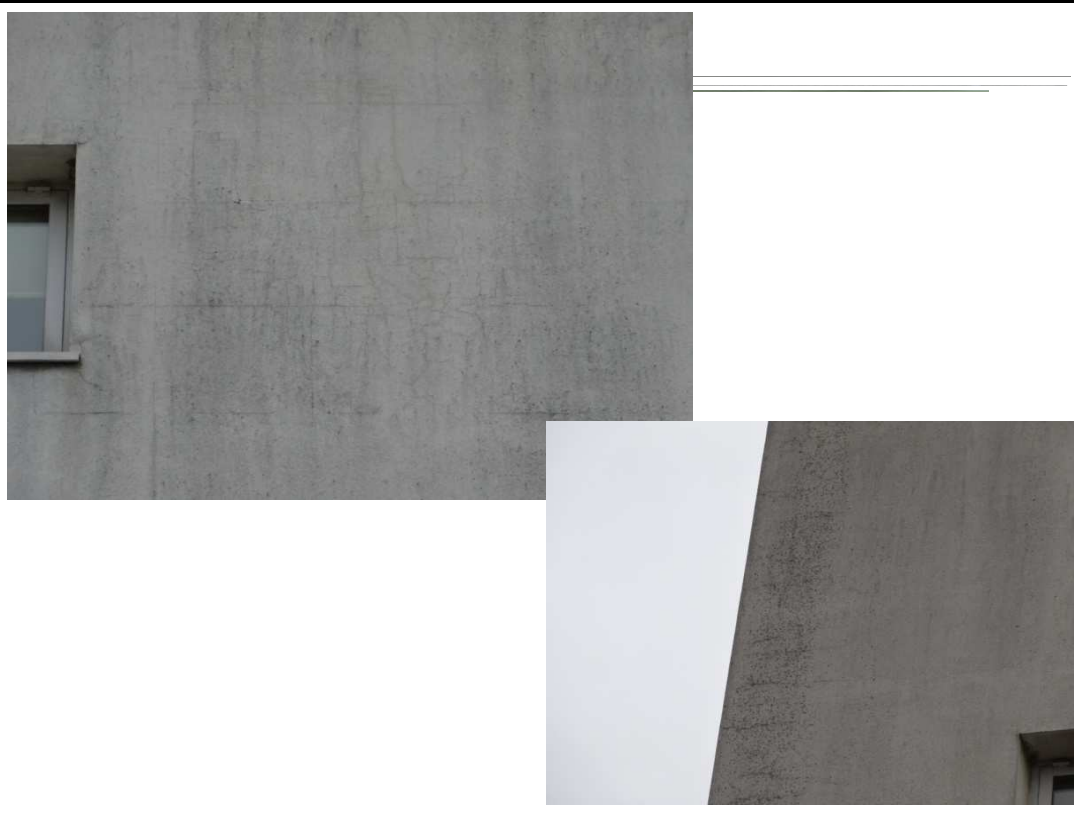
Universidade do Porto Faculdade de Engenharia FEUP	FICHA DE INSPEÇÃO - Revestimento de Paredes Exteriores	Nº: 10	Ref. ^a : F
		DATA: 17/06/2013

Fendilhação: Sim ☒ Não ☐ Espessura de Fendas: < 1mm
 Direção da Fendilhação: Horizontal ☒ Vertical ☒ Diagonal ☐
 Deterioração das Juntas: Sim ☐ Não ☐ Tipo de Juntas:
 Com Perda de Material ☐ Sem Perda de Material ☐
 Degradação dos elementos de fixação ☐
 Degradação da estrutura intermédia ☐
 Degradação do suporte ☐
 Perda de Aderência: ☐
 Empolamento: ☐
 Destacamento: ☐
 Descolamento: ☐ Outras:
 Extensão Total de Anomalias Funcionais (% de área): Af=20

$Cd = (Ae + 3Af) / 400$ Majoração: -- Cd: 0,30

A última camada de ETICS apresenta fissuração superficial em algumas áreas.

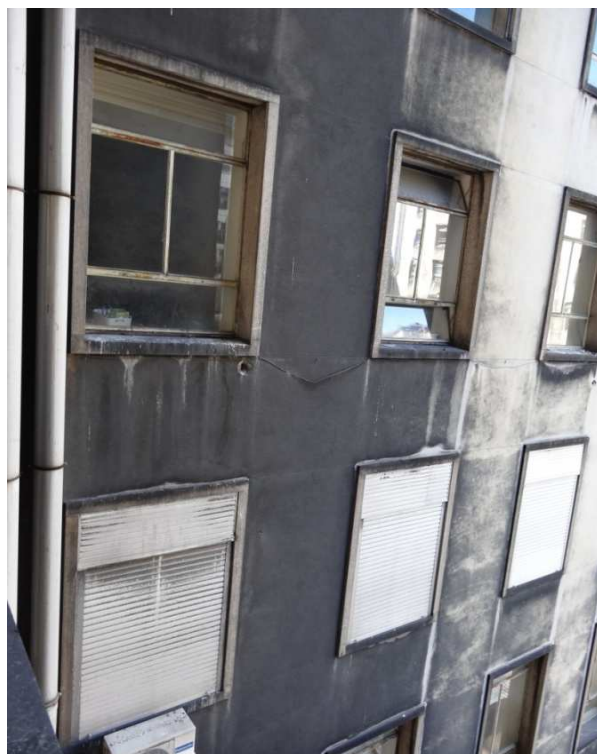
Universidade do Porto Faculdade de Engenharia FEUP	FICHA DE INSPEÇÃO - Revestimento de Paredes Exteriores	Nº: 2	Ref. ^a : CP
		DATA: 31/05/2013

Sujidade Superficial: ☒
 Deficiência de Planeza: ☐
 Desgaste ou Riscagem: ☐
 Esmagamento: ☐
 Manchas de Humidade: ☒ Outras Manchas: Manchas causadas por máquinas
 Crescimento Biológico (fungos): ☒
 Alteração do Brilho e Cor: ☒
 Graffiti/Outros: ☐
 Eflorescências: ☐
 Sinais de Reparações Anteriores: ☒
 Outras:
 Extensão Total de Anomalias Estéticas (% de área): Ae= 85

Fendilhação: Sim ☐ Não ☒ Espessura de Fendas: _____
 Direção da Fendilhação: Horizontal ☐ Vertical ☐ Diagonal ☐
 Deterioração das Juntas: Sim ☐ Não ☐ Tipo de Juntas:
 Com Perda de Material ☐ Sem Perda de Material ☐
 Degradação dos elementos de fixação ☐
 Degradação da estrutura intermédia ☐
 Degradação do suporte ☐
 Perda de Aderência: ☐
 Empolamento: ☐
 Destacamento: ☐
 Descolamento: ☐ Outras: Vários Orifícios no Revestimento
 Extensão Total de Anomalias Funcionais (% de área): Af=5

$Cd = (Ae + 3Af) / 400$ Majoração: -- Cd: 0,25

Revestimento deteriorado esteticamente quase na totalidade devido a envelhecimento e também ao funcionamento de máquinas no piso térreo que emitem gases deteriorantes.
